# **Tramvia Intercomunale**

**COGNE – ACQUEFREDDE – PLAN PRAZ**

**Rapporto finale.**

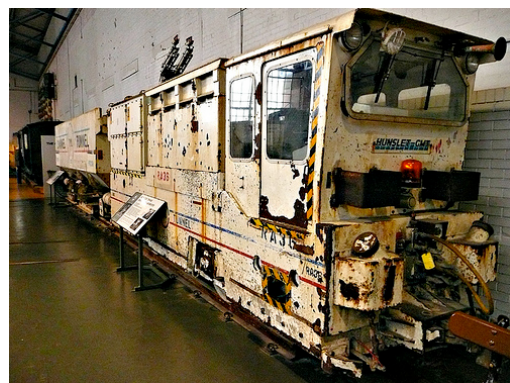
Tale soluzione applicata ai 2 locomotori originari da ristrutturare risultò non conveniente, in quel periodo erano disponibili sul mercato i locomotori minerari bimodali impiegati nella costruzione dell'Eurotunnel (a lato).

Costruiti dalla francese Semafor, tipo V38, erano lunghi circa 8 m, avevano 2 assi, dal passo di 3,1 m, azionati da un unico motore della potenza di ben 220 kW (305 kW all'avviamento).

Il passo degli assi dei locomotori è di 3,1 m con ruote del diametro pari ad 800 mm, più tipiche di rotabili a scartamento ordinario, ma a tutto vantaggio della stabilità e della corretta inserzione in curva: il passo delle carrozze è di 3,5 m con ruote del diametro di 500 mm

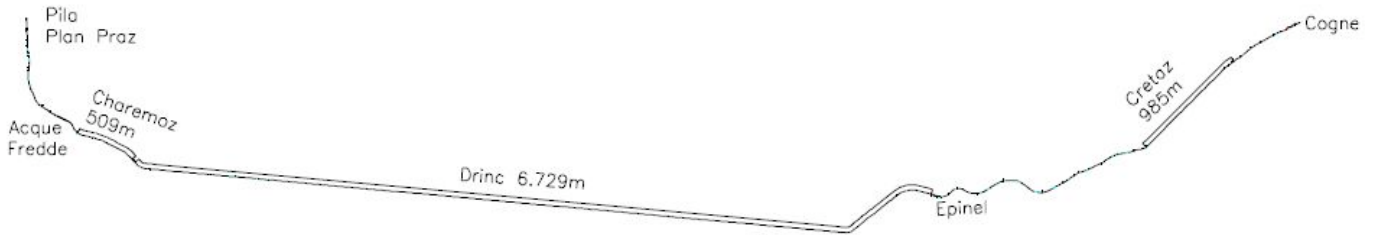
Partendo da Cogne il tracciato è rettilineo con curve di medio raggio fino all'uscita della galleria di Cretaz, dove si trova una curva da 80 m, dopo vi è un tratto misto di rettilinei e curve ad ampio raggio, seguito un tratto misto con curve di raggio da 100-150 m: arrivati all'ingresso del posto di movimento di Epinel vi è una curva da 80 m seguita da una controcurva, indi si entra nella galleria del Drinc, poco dopo vi è una curva da medio raggio seguita da una da 80 m di raggio.

Gran parte la galleria del Drinc (6,7 km) è rettilinea, prima dell'uscita è presente una curva da 80 m di raggio, cui segue un ponte all'aperto e la galleria Charemoz, (504 m) dall'andamento misto di rettilinei, curve e controcurve di medio raggio, alla cui uscita è presente una curva di 80 m di raggio.

Dopo una curva a medio raggio si entra nel piazzale della stazione di Acquefredde con l'ultima curva di raggio di 80 m, alla cui uscita si va verso il capolinea di Plan Praz con un'andamento misto di rettilinei e curve a medio raggio.

La lunghezza totale della linea sarebbe stata di 11,9 km, con prevalenza di tratti rettilinei, specie nella lunga galleria del Drinc (6,7 km) e di Cretaz (985 m) mentre quella di Charemoz (509 m) aveva un andamento curvilineo.

In genere le curve avevano un raggio compreso tra i 100 ed i 150 m, con un minimo di 80 m su poche curve.

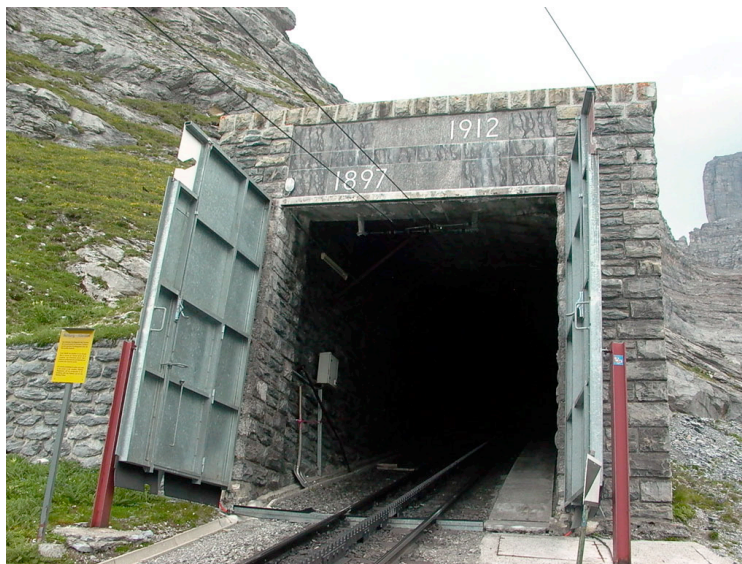
Tale soluzione è in uso presso la celeberrima ferrovia svizzera dello Jungfrau, anche se con finalità diverse: a causa della notevole differenza di quota e temperatura tra l'imbocco della lunga galleria di 7,5 km nell'Eiger, tra Eigergletscher (2230 m) e l'arrivo al Jungfrauoch (3454 m) si creerebbe un notevole spostamento d'aria in galleria. All'approssimarsi del treno il portone si apre per poi richiudersi.

Una semplice ed economica soluzione al by-pass passivo è "chiudere la porta", ossia posare dei portoni motorizzati agli imbocchi delle gallerie: in caso di incendio verrebbero chiusi (aperti solo per il passaggio del convoglio) i passeggeri potrebbero uscire da porte doppie a tenuta con camera intermedia a lato degli imbocchi.

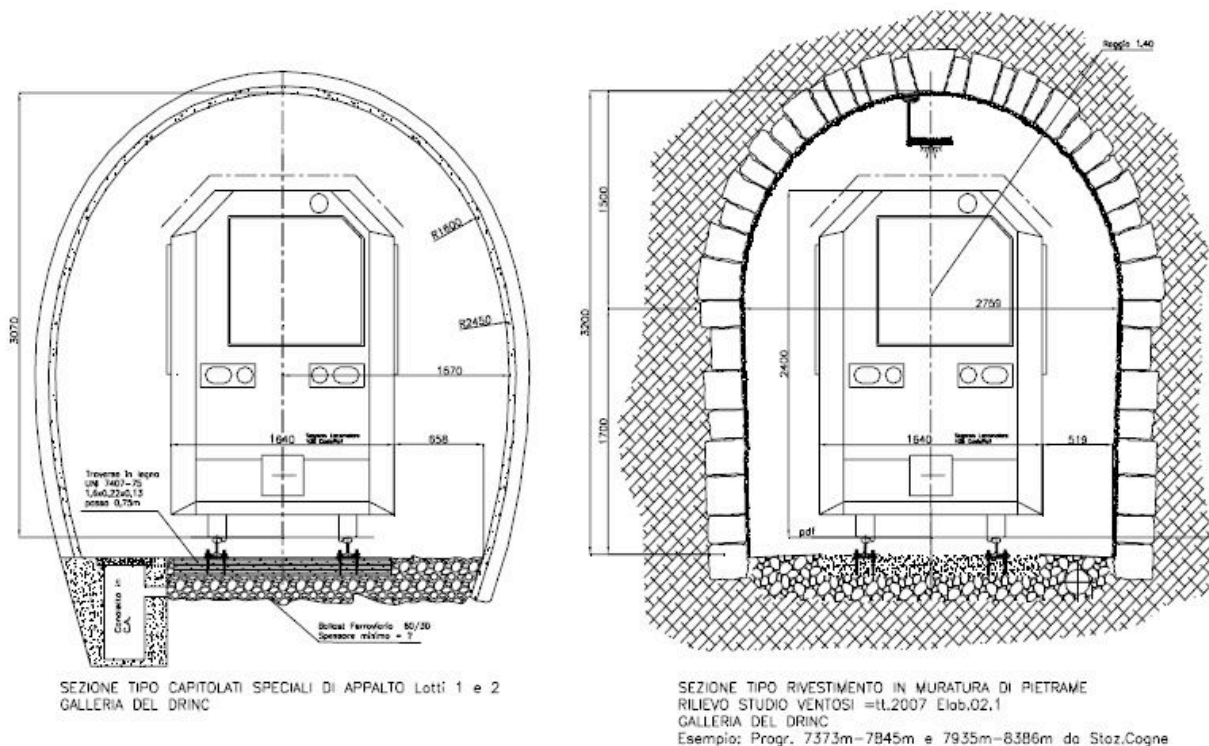
Come da disegni della sezioni della galleria, gli ingombri del convoglio, della ridotta larghezza di 1,64 - 1,65 m, permettono di avere uno spazio libero da 50 cm da ambo i lati nelle più strette gallerie rivestite in pietrame, di circa 2,7-2,8 m di larghezza: quelle risanate hanno larghezze sui 3,2-3.3 m con uno spazio libero di 60-65 cm ambo i lati a livello del binario.

Non esisterebbero neanche problemi di eventuali contatti tra le pareti delle gallerie ed il tetto di locomotori e carrozze, caratterizzate quest'ultime da un pronunciato taglio obliquo sugli spigoli superiori, tale da avere uno spazio variabile tra i 45-50 cm dei tratti di galleria rivestite in pietrame ed i 60 cm per i tratti risagomati.

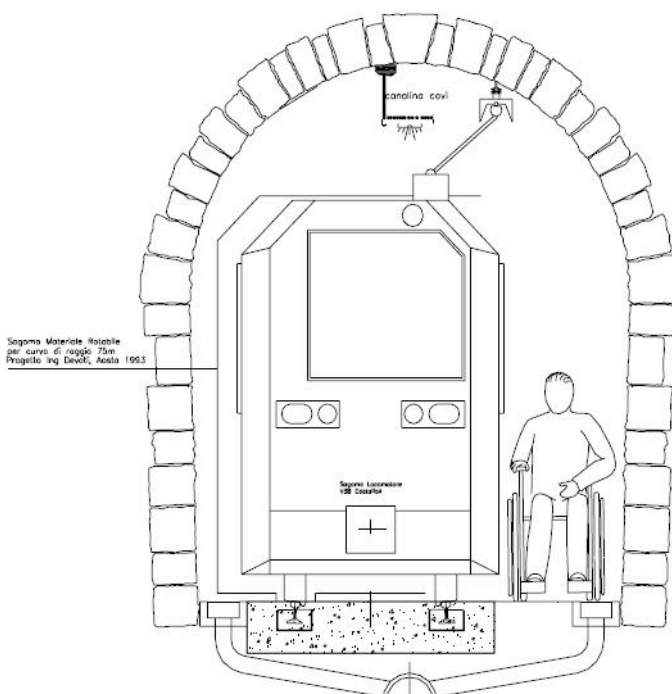
Per poter avere uno spazio libero per muovere una carrozzina tra il convoglio fermo e le pareti della galleria lo studio Inten ipotizza il disassamento del binario così da ricavare uno spazio libero di 80 cm dal lato delle porte di uscita, diventando così un marciapiede per l'evacuazione: dall'altro lato si hanno 30 cm e la distanza tra il tetto del convoglio e le pareti su tale lato varia tra i 30 ed 50 cm.

Si può ridurre lo spazio di fuga a 75 cm, come previsto dalla normativa ISO 7193, dove la carrozzina è larga 70 cm, ma anche dalle normative CE 2008/163: non a caso le porte interne di abitazioni conformi alla circolazione di

Dall'altro lato si avrebbe uno spazio di 30 - 35 cm, più che sufficiente per garantire un franco minimo nelle curve in galleria: gli sbalzi del muso dei locomotori, di forma rastremata, comporterebbero nelle curve più strette una sporgenza di 10 cm al massimo, nel disegno di Inten si riporta una sporgenza massima di 15 cm.

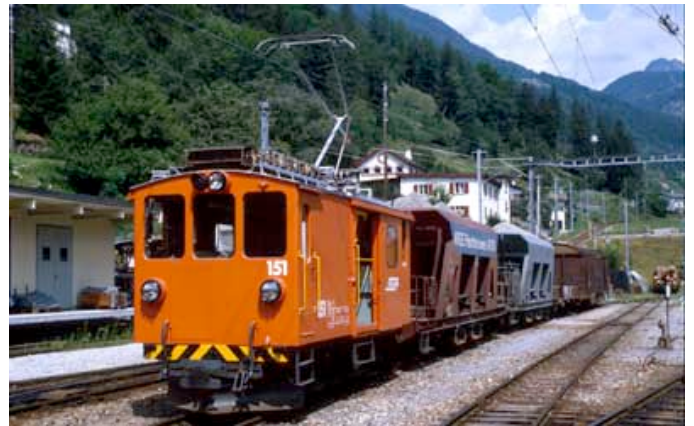
Su di un binario correttamente posato non si hanno problemi di sorta, i moderni tram urbani ed extraurbani a pianale ribassato, anche a scartamento ridotto, sono a 2 assi ed hanno ruote di diametro minore (tra i 350 ed i 650 mm) e possono percorrere curve fino a 20 – 25 m di raggio

E' da menzionare un centenario locomotore/ /bagagliaio dal passo di ben 3,5 m che circola dal 1909 sulla ferrovia del Bernina, con raggi di curvatura di soli 45 m e pendenze massime del 7 %.

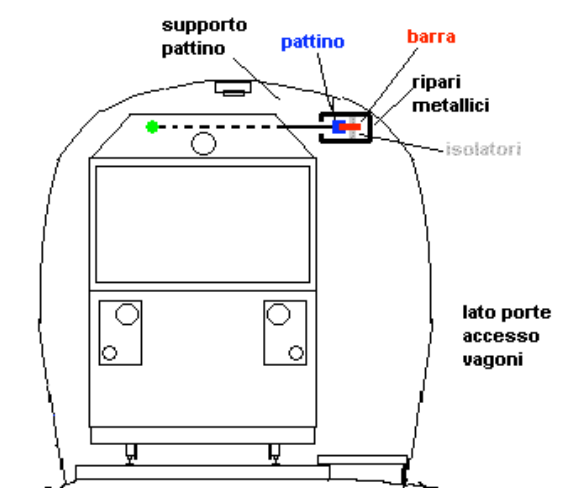
In tale maniera si eviterebbero costosi rifacimenti in galleria, mantenendo al centro della volta l'impianto di illuminazione, con il rispetto della normativa sulle vie di fuga che prescrive un'altezza minima del marciapiede di 2,25 m, come riportato a lato.

Anche in spazi ridotti le barre protette sono intrinsecamente sicure, vista l'impossibilità di toccare la sbarra in tensione, con grado di protezione IP2, ossia a prova di dito del diametro di 12 mm.

I ripari metallici sarebbero ancorati alla volta della galleria, con una fessura laterale di 12 mm.

Secondo le norme tecniche la barra isolata deve avere una distanza di di 50 mm dai ripari e 80 mm dalla fessura, indicativamente i ripari dovrebbero avere una larghezza di circa 20 cm ed un'altezza di 15 cm: qualsiasi danno o cortocircuito non hanno conseguenze verso l'esterno, scaricandosi sui ripari metallici collegati a terra.

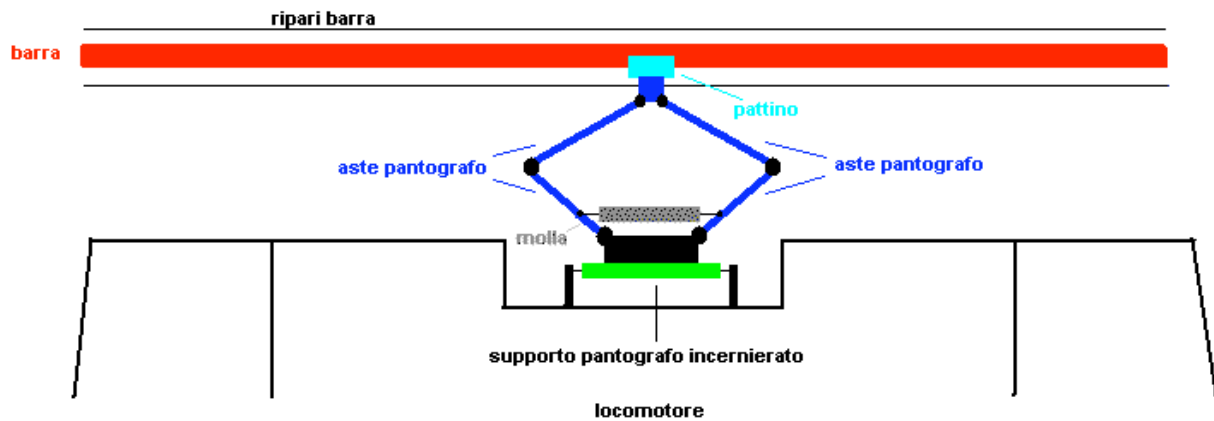
L'impiego della barra protetta da una posizione trasversale in galleria ad una verticale all'esterno, come si può intuire nel disegno, passa da una lunga tratta di transizione dove la barra, con una lieve torsione costante, percorre idealmente un arco di cerchio mantenendosi in posizione radiale ed in asse con il pattino del sistema di presa a pantografo, isolato elettricamente ed incernierato alla base, con una pressione meccanica grosso modo costante del pattino sulla barra.

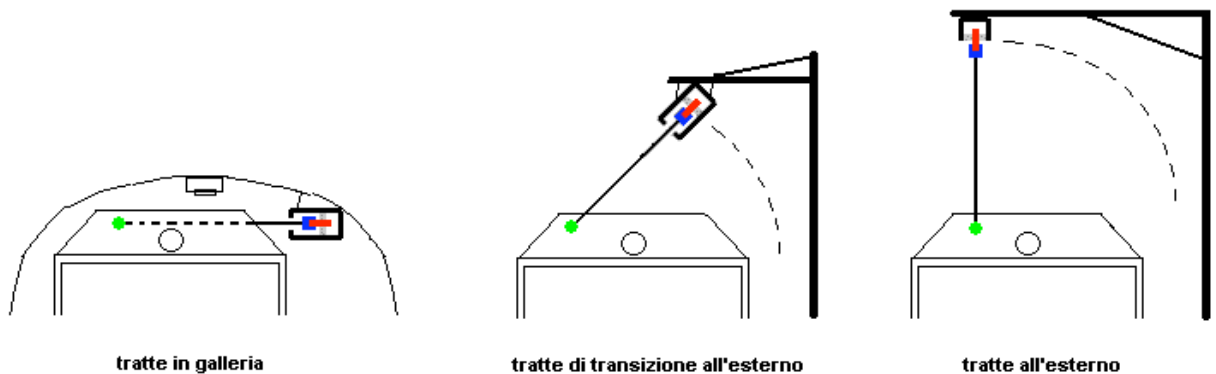
In verticale all'esterno la barra può essere parzialmente protetta sia contro gli agenti atmosferici che permettere l'adozione di scambi aerei nelle stazioni, ad una distanza da terra di sicurezza in linea all'aperto non inferiore a 3,3 m, valore mutuato dalle norme tecniche per le filovie, secondo una valutazione oggettiva del rischio che una persona comune alta 2 m con oggetti di uso comune (ad es. un'ombrello metallico) alzando il braccio non possa toccare linee in tensione. Nelle stazioni dovrebbe essere posta a non meno di 4.5 m di altezza da terra.

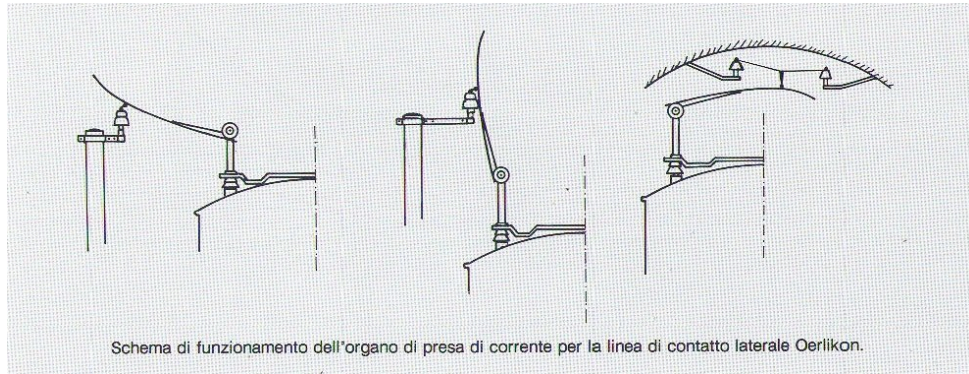
*E' da vedersi un'analogia del sistema di presa a corrente a pattino su pantografo incernierato con un sistema di presa di corrente laterale adottato per quasi 60 anni sulla cessata ferrovia della Vallemaggia (Locarno Pontebrolla Bignasco) dal 1907 al 1965, anno della sua chiusura.*

Non è da confondersi con la proposta dello studio Inten di una barra laterale alta parzialmente protetta: avendo la parte inferiore scoperta è sostanzialmente simile ad una linea di contatto aerea e posta a 2,7-2,8 m circa in galleria: verrebbe nuovamente bocciata dalle autorità ministeriali come quella del progetto originario.
